Fecha: 04/11/05 Medio: ÚLTIMA HORA Tamaño: 664 cm2

Partes de la estatua de Sant Domingo que preside el Convent de Manacor se desprenden y caen a la calzada

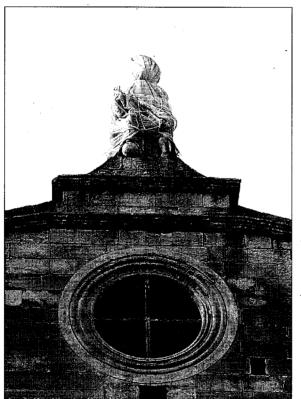
Eran las 07.30 horas de la mañana cuando el delegado de Mantenimiento del Ajuntament de
Manacor, Antoni Sureda, acudió
a visitar los desperfectos ocasionados por la caída del brazo con
lanza de Sant Domingo que corona el Convent de Sant Vicenç
Ferrer. Justo al lado de un banco
que forma parte de la entrada al
portal mayor del convento, se
podía observar la mano de marés
y la lanza del santo que fundó
la orden de los frailes dominicos.

La figura de Sant Domingo se encuentra, junto con el Convent de Sant Vicenç Ferrer, en un precario estado de conservación. Il fotos: G.M.

una tela protectora de color amarillo para evitar posibles desprendimientos. Uno de los operarios informó que «he observado que en la cabeza de la estatua hay una gran grieta. Por eso la hemos sellado entera para evitar más desprendimientos».

La brigada municipal procedió a cubrir el monumento con una tela protectora a causa de su mal estado
